**FICHA DE CONDICIONES TÉCNICAS ESENCIALES PARA LA PRESTACIÓN DEL SERVICIO Y/O ENTREGA DEL BIEN (FCT)**

Realizar la interventoría técnica y ambiental al contrato de consultoría cuyo objeto es el Estudio de patología estructural y el análisis de calidad y funcionalidad de las obras ejecutadas (mediante contrato de obra 1707 de 2013), para la ampliación del Centro de Atención al Menor Infractor Carlos Lleras Restrepo ICBF la Pola III ubicado en el predio de la Calle 65C No. 94 – 80 Medellín (Antioquia) y el Centro de Atención Especializada sede Turbaco ubicado en el predio de la Carrera 15 N° 28-284 Turbaco (Bolívar)".

#### 4.1. INFORME DE VISITA PROYECTO LA POLA

#### 4.2. INFORME DE VISITA PROYECTO TURBACO

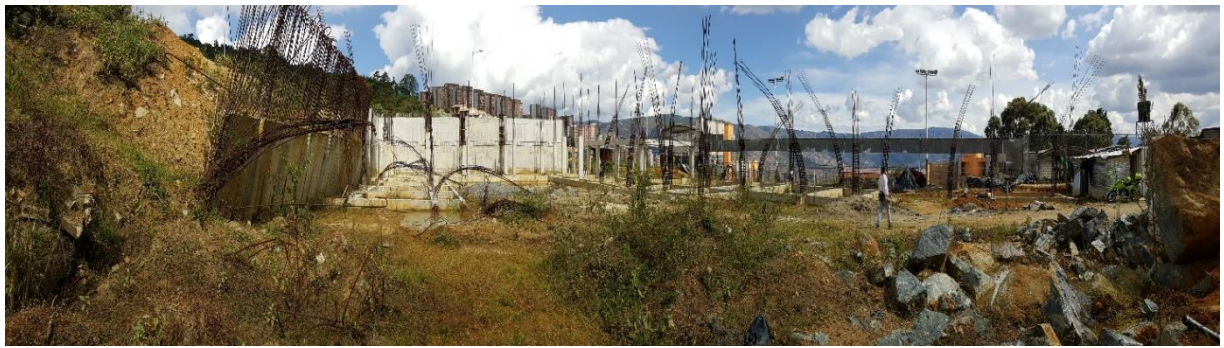
taludes se encuentran afectados por erosión severa aun cuando no superan los 18 meses de construidos. De igual manera, están afectados por un proceso de remoción en masa, caracterizado por una grieta de tracción de aproximadamente 30 metros de longitud, ubicada a unos 12 metros de la corona de los taludes.

Imagen 1. Vista general del predio. Se observa el talud afectado por el proceso de remoción en masa y la obra (actualmente detenida)

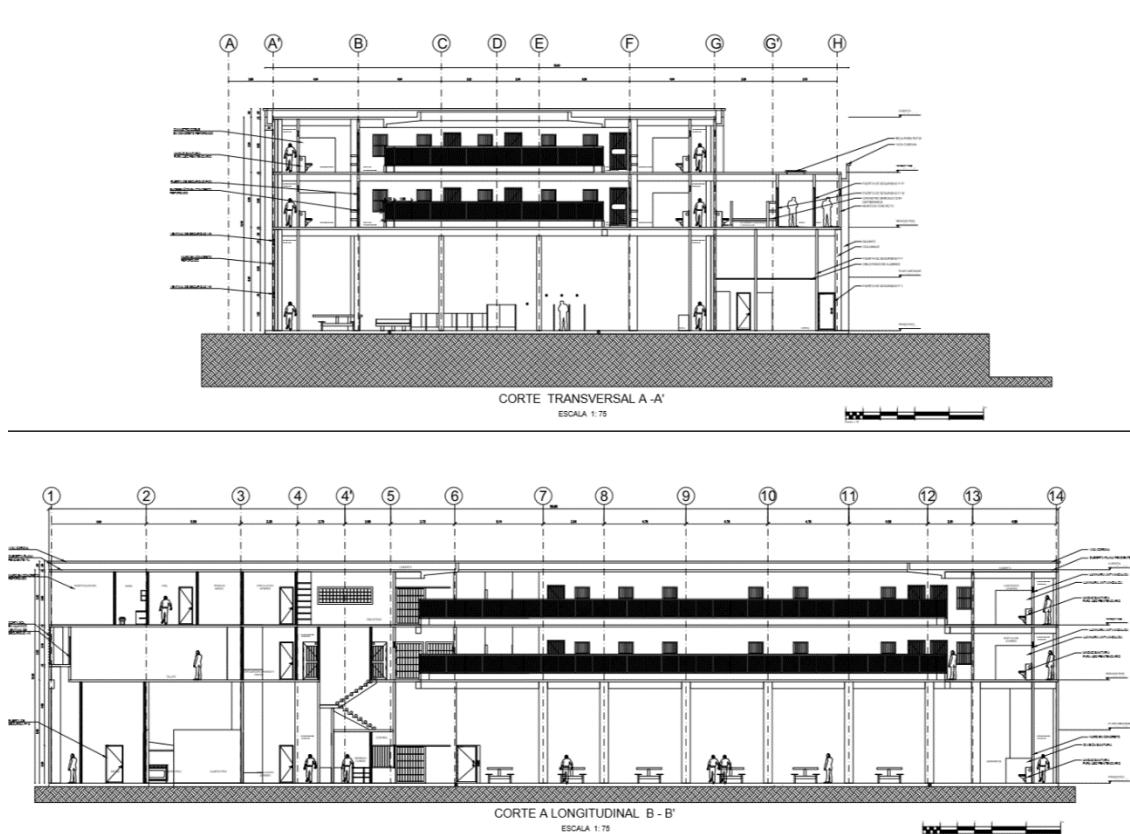
**Imagen tomada de los planos de diseño existentes para el proyecto.**

*Estructuralmente se compone de una cimentación superficial con zapatas en concreto reforzado y vigas de amarre y estructura en pórticos de concreto.*

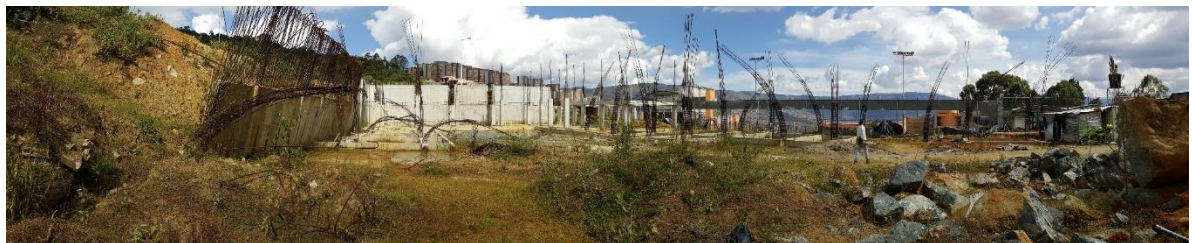
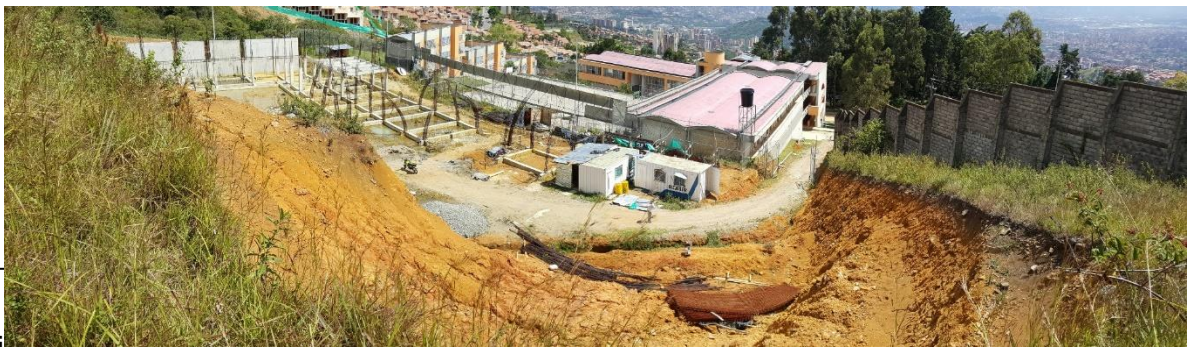
***Vistas panorámicas del estado actual de la obra evidenciado durante la visita del 12 y 13 de noviembre de 2015***

*El proyecto se encuentra abandonado, según información de la interventoría técnica DAIMCO SAS desde el 31 de octubre de 2014, conllevando a la no ejecución de las obras determinadas en el contrato de obra pública No. 1707/13 celebrado entre el ICBF y FAGAR 97 SL Sucursal Colombia, situación que fue corroborada en la presente visita en la cual se encontró:*

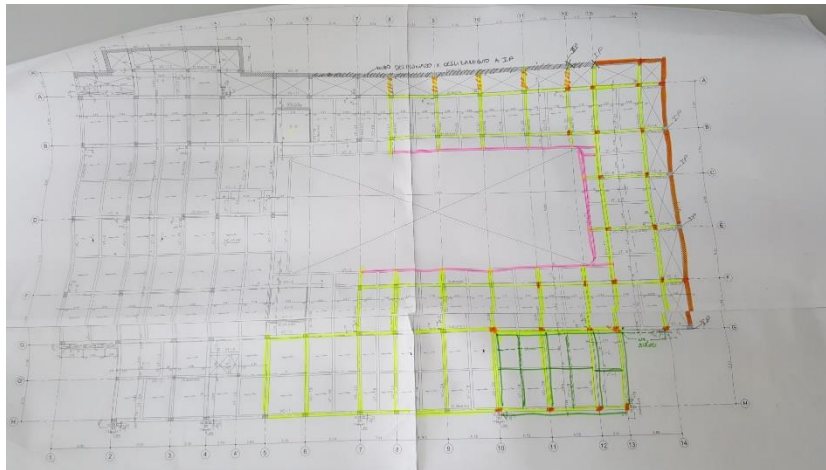
***Plano de referencia donde se resaltan los elementos a nivel de cimentación y primer piso construidos en el proyecto a la fecha.***

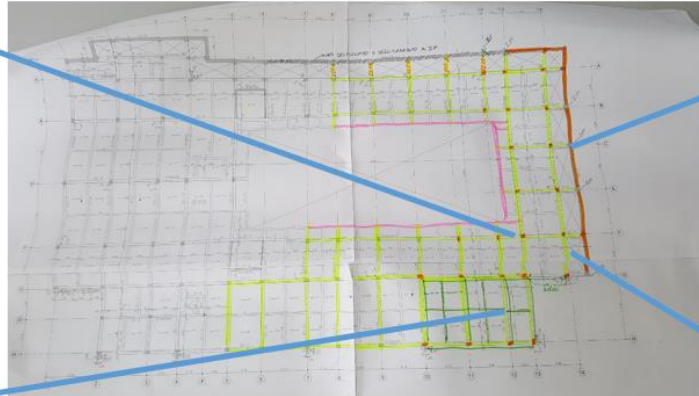
**Imágenes localizadas respecto al plano de referencia donde se resaltan los elementos a nivel de cimentación y primer piso construidos en el proyecto a la fecha.**

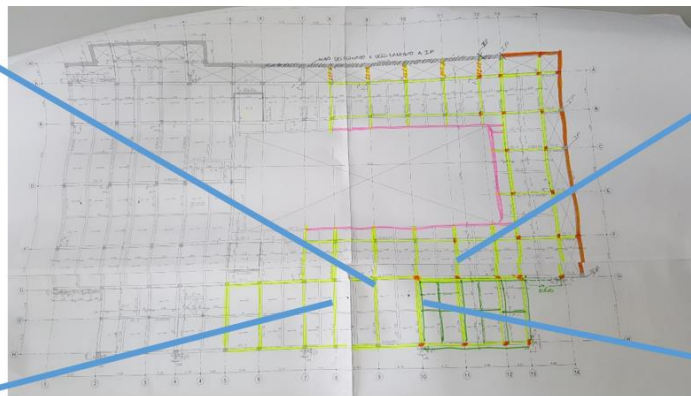
**Imágenes localizadas respecto al plano de referencia donde se resaltan los elementos a nivel de cimentación y primer piso construidos en el proyecto a la fecha.**

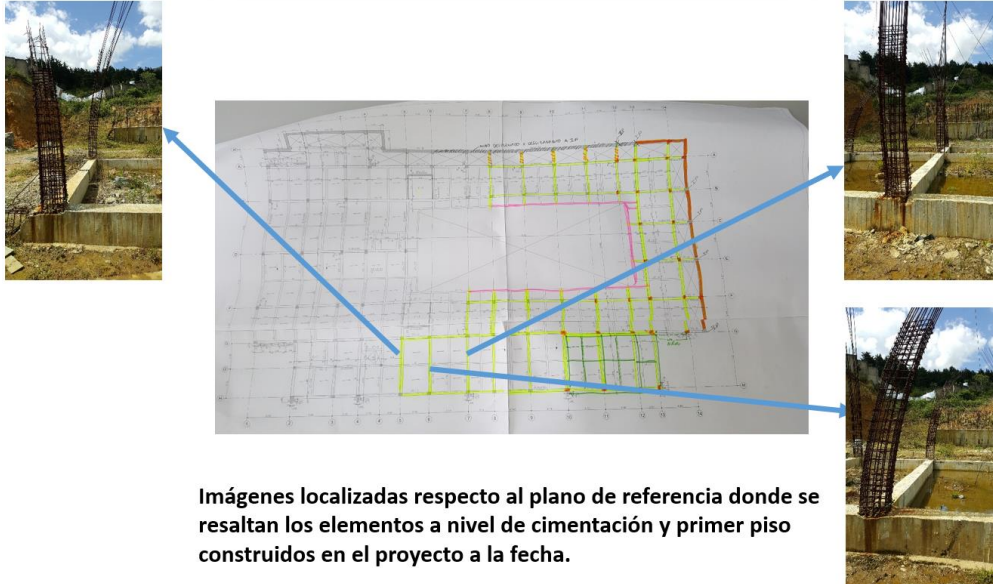
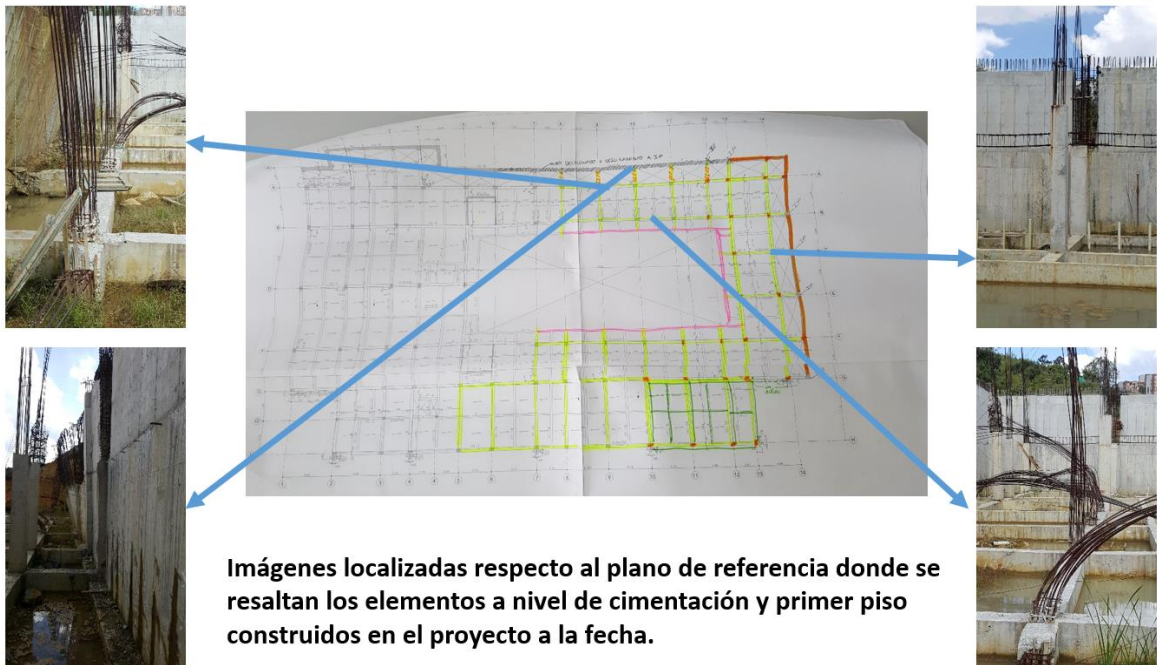
***Plano de referencia donde se resaltan los elementos construidos aislados o que no tienen continuidad con los tramos de cimentación que se venían desarrollando entre los ejes 5 a 14 a la fecha.***

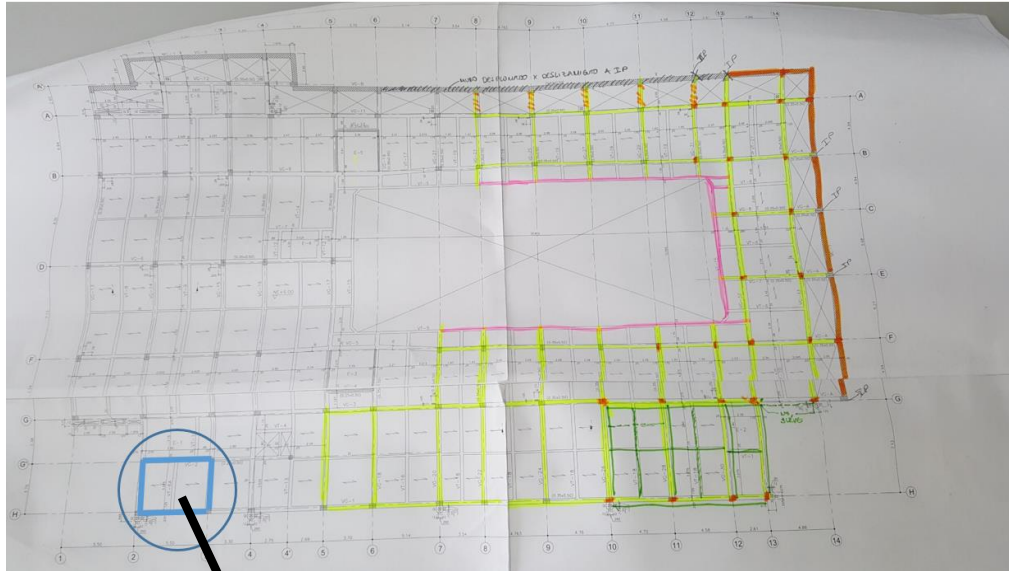
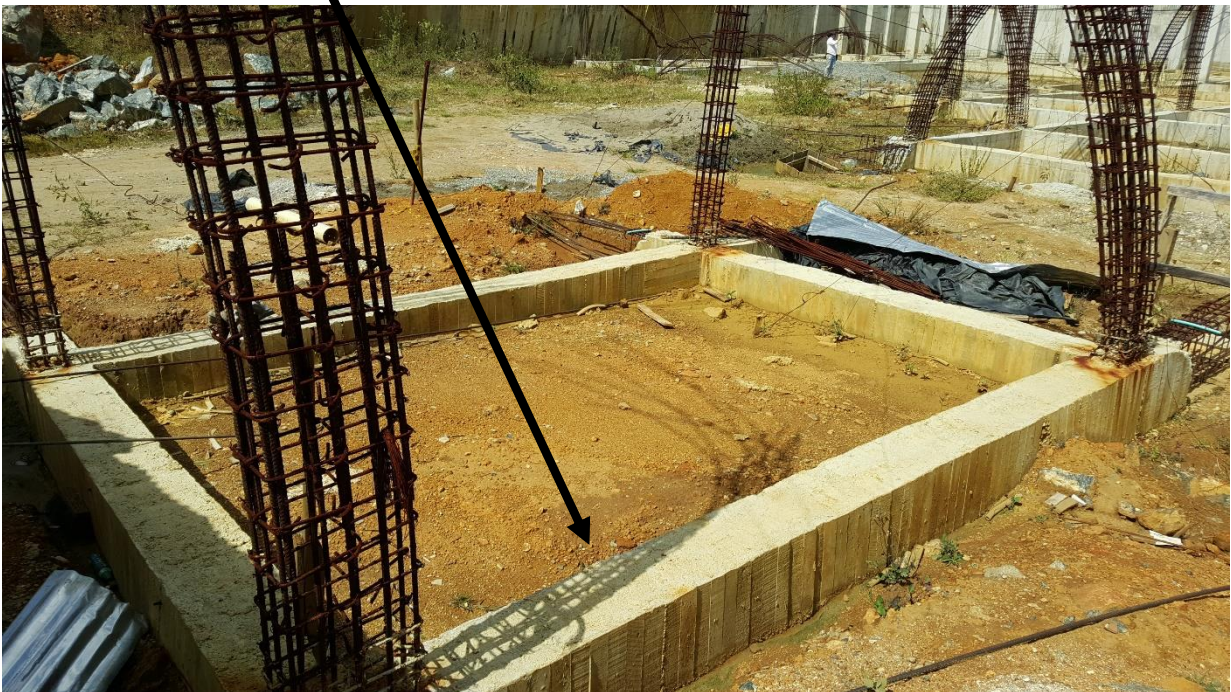
***Imágenes localizadas respecto al plano de referencia donde se resaltan los elementos a nivel de cimentación aislados construidos en el proyecto a la fecha.***

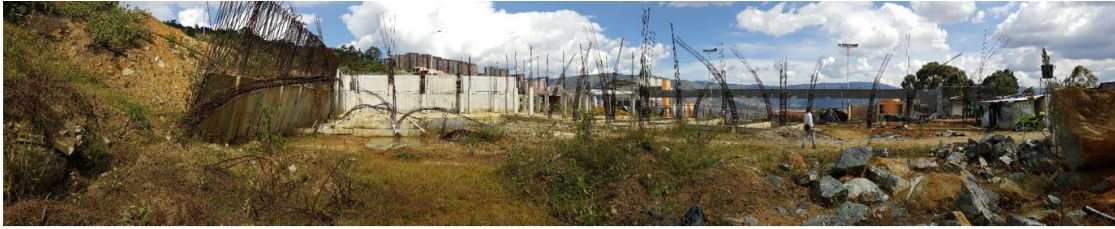
Vista panorámicas de la pata o parte baja del deslizamiento.

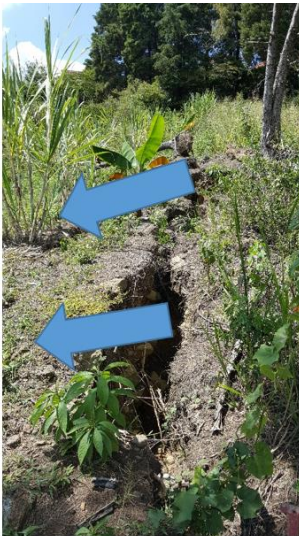
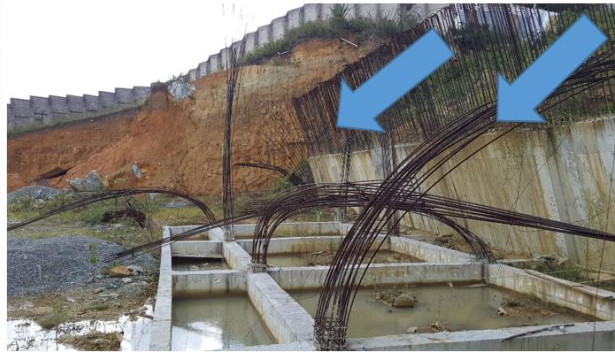
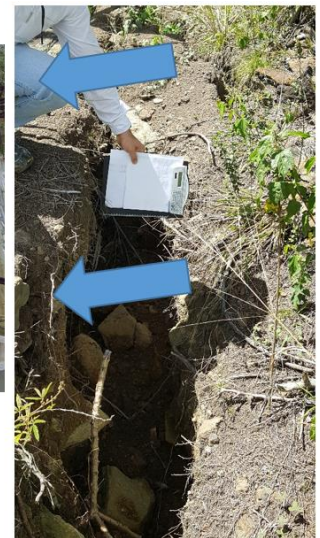
Vista de la parte superior del deslizamientos, nótese la presencia de las grietas de tracción y en la parte baja se observa los daños generados en el muro de concreto por efecto del deslizamiento.

2. *En las condiciones actuales del terreno, específicamente del talud localizado en el costado nor – occidental del proyecto, se observan grietas de tracción en la parte alta del mismo, al exterior del muro de cerramiento que brindaba seguridad al CAE, pero que por efecto del FRM colapso parcialmente en un tramo del mismo y que amenaza con la progresividad en su deterioro. Así mismo, es importante mencionar que el deslizamiento puede tornarse retrogresivo o ampliarse incluso generando una afectación considerable en un tramo de la calle 65c que se localiza en la parte alta del CAE y que corresponde a una vía pública. Se desconoce la existencia de elementos o redes de servicios que podrían verse afectadas.*

Se deberá efectuar una continua inspección y/o monitoreo de los taludes, tal que en el caso de presentarse algún desprendimiento o condición particular que refleje inestabilidad, se implementen las obras de refuerzo pertinentes.

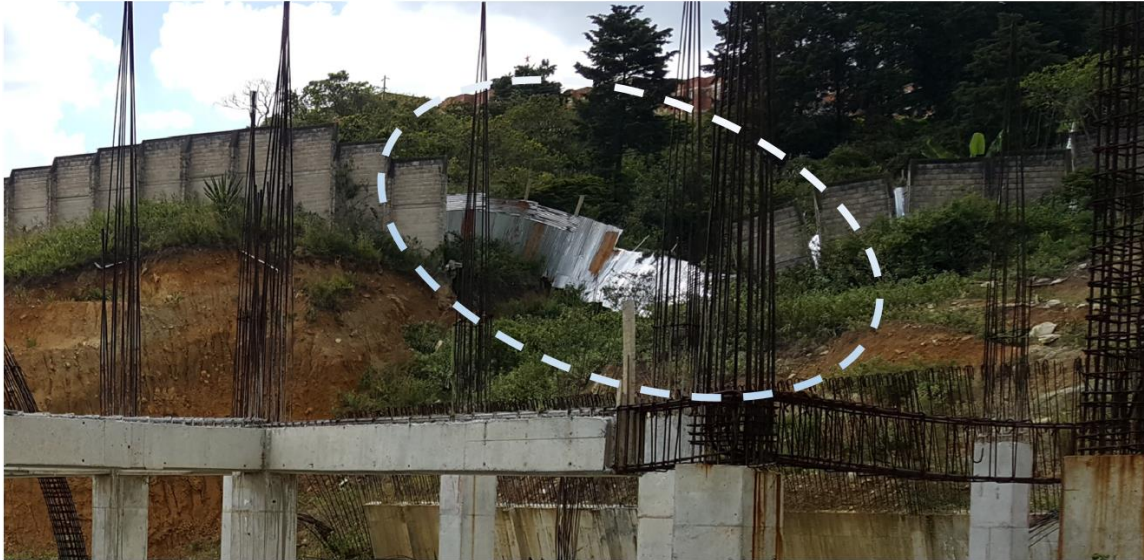
Vista del cerramiento de seguridad localizado en la superior del predio, que se encuentra colapsado en uno de sus tramos por efecto del deslizamiento.

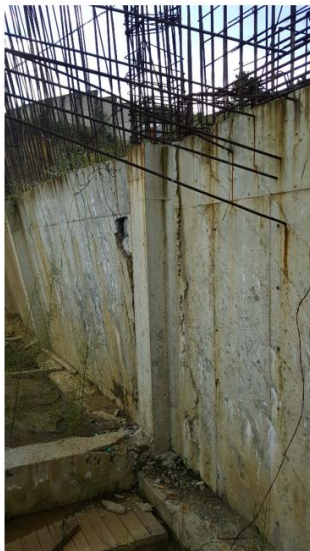
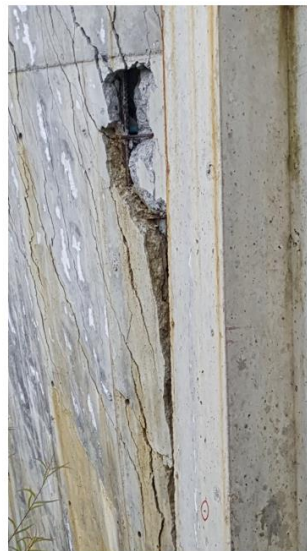
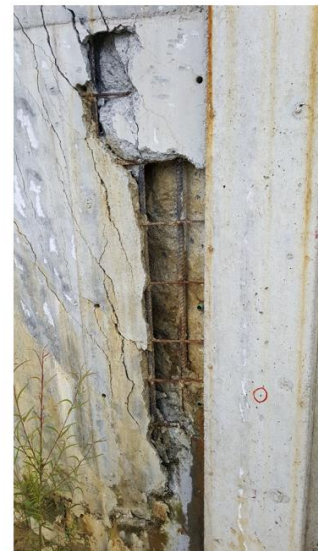
Vista de la parte posterior del proyecto, se observa muro lateral que ha fallado por efecto de la carga impuesta al mismo por efecto del deslizamiento.

Se deberá garantizar un mantenimiento permanente a las obras de drenaje en general, que me garantice que no habrá flujos de agua ni empozamientos al pie de los taludes o de las cimentaciones.

En el caso de ocurrencia de lluvias durante las excavaciones se debe tapar con plástico las mismas con el fin de evitar que se deposite agua en las excavaciones, evitando así el uso de sistemas de bombeo y el reblandecimiento del suelo de fundación.

Para evitar que el agua lluvia deteriore el suelo de fundación, es necesario proceder a construir el cimiento inmediatamente después de que se tenga la excavación.

Se debe prever la inmediata estabilización del concreto de las estructuras enterradas con el fin de evitar daños por carbonatación y oxidación del acero de refuerzo.

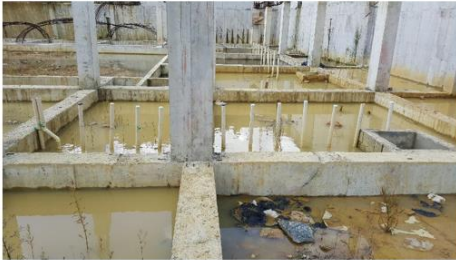
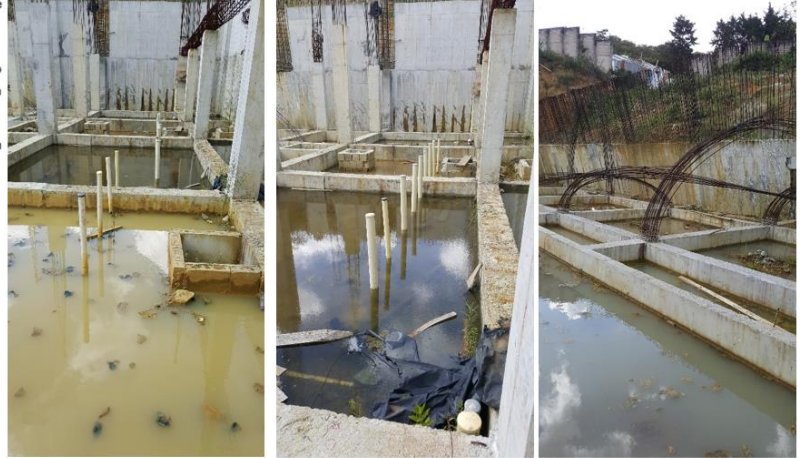
**Estado actual de los rellenos y zonas internas contiguas a las vigas de cimentación construidas, situación que va en contra de las recomendaciones emitidas por parte del estudio de suelos.**

3. *Por las condiciones en las que se encuentran las obras actualmente conllevan a la generación de empozamientos de agua lluvia y por ende a una condición sanitaria compleja, con la génesis de presencia de vectores, situación de potencial afectación a la salubridad de la comunidad del CAE y vecina a la zona; además y como aspecto técnico relevante frente a dicho estado, se contravienen las recomendaciones para la construcción de la cimentación dadas en el estudio geotécnico con relación a:*

Se debe garantizar una distancia mínima de la cimentación de cualquier estructura al borde de cualquier talud de 2.5 metros.

Todos los cortes en talud que sean necesarios para adecuar el área de construcción deberán realizar en una relación 1:1,5 (1 horizontal y 1,5 vertical) y estos taludes se deberán empedrar o en su defecto recubrirán con concreto lanzado, previa instalación de una malla de gallinero debidamente anclada al talud para que garantice la adherencia permanente del concreto sobre el talud.

Se deberá garantizar un mantenimiento permanente a las obras de drenaje en general, que me garanticen que no habrá flujos de agua ni empozamientos al pie de los taludes o de las cimentaciones.

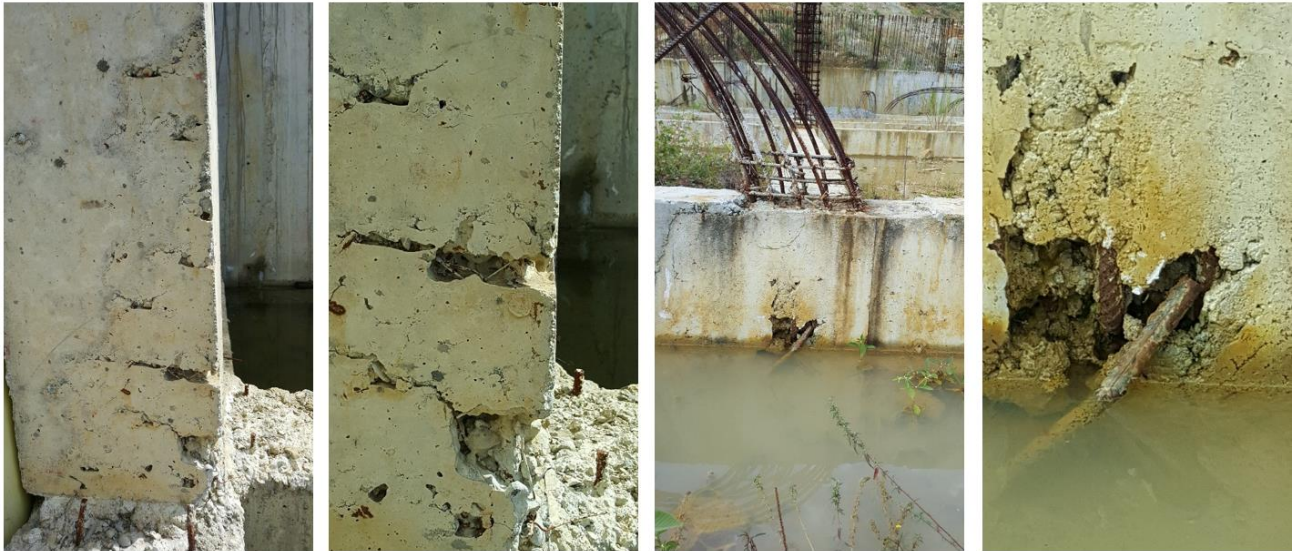
**Elementos de concretos con inadecuados procesos constructivos.**

*Con respecto a los elementos en concreto que se encuentran ejecutados, como se observó en el registro fotográfico existen deficiencias constructivas que van en detrimento de la calidad y la vida útil de la edificación, por lo cual es necesario evaluar sus propiedades físicas, químicas y mecánicas actuales mediante ensayos de laboratorio destructivos y no destructivos, además de evaluar que elementos han presentado fallas o colapsos por efecto del deslizamiento en el talud o por la avanzada exposición y contacto con el agua que se encuentra empozada a nivel de la cimentación. Complementario a esto, el acero de refuerzo presenta un avanzado estado de deterioro llegando inclusive a generar procesos de corrosión que impliquen fracturas en los elementos de concreto por efecto de dicha patología.*

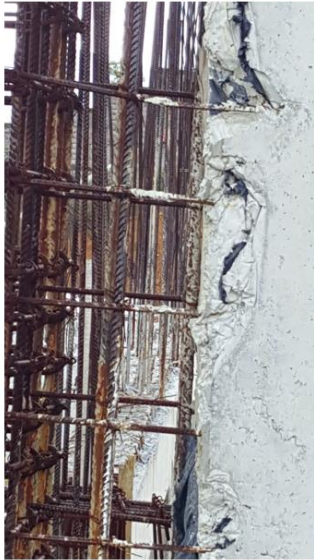
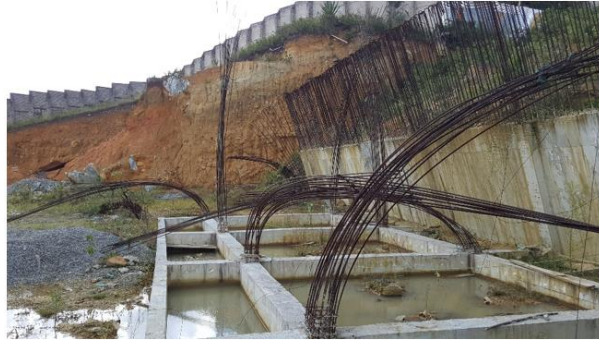
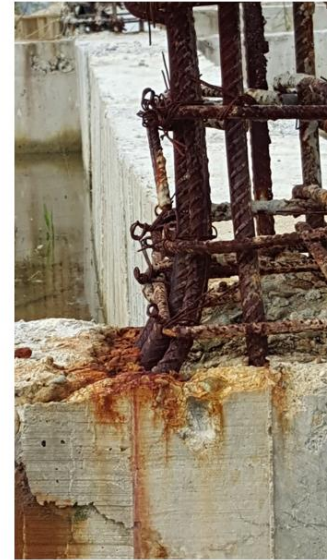
Elementos de refuerzo en avanzando estado de oxidación y aparentemente con corrosión, que puede estar empezando a afectar los recubrimientos de concreto y los diámetros efectivos del acero de refuerzo.

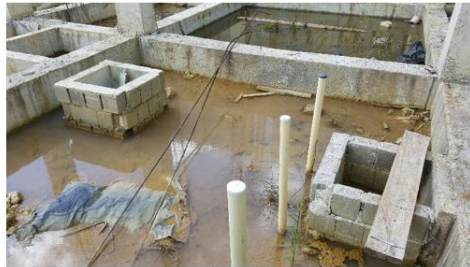
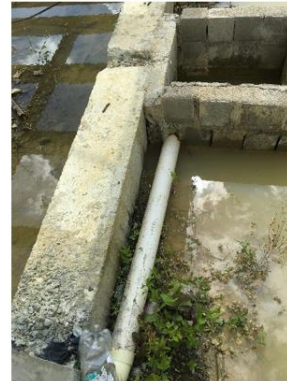
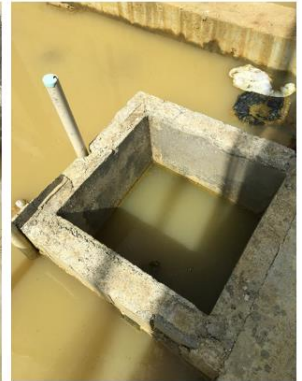
Tubería sanitaria en PVC que por efecto de exposición a la intemperie puede estar cristalizada, así mismo se observan cajas de inspección algunas con su pañete interior y otras sin éste, lo cual indica que se encuentran sin terminar o en mal estado.

*Los elementos en PVC que han sido instalados, por su prolongada exposición a la intemperie pueden encontrarse cristalizados o dañados, lo cual afecta su adecuado funcionamiento, además con respecto a las cajas de inspección, no se evidenciaron en su totalidad y las encontradas presentan daños o se encuentran incompletas.*

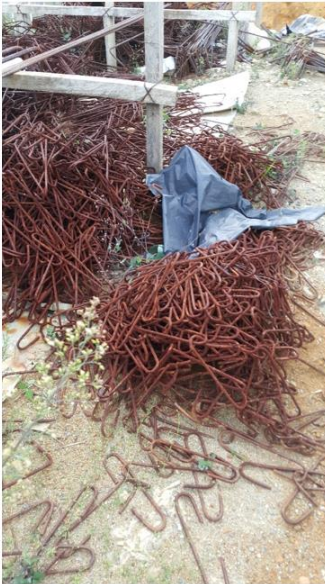
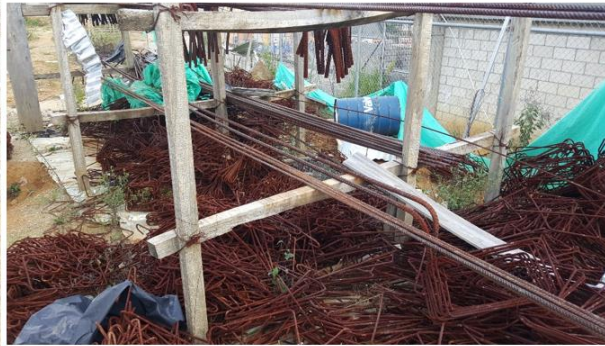
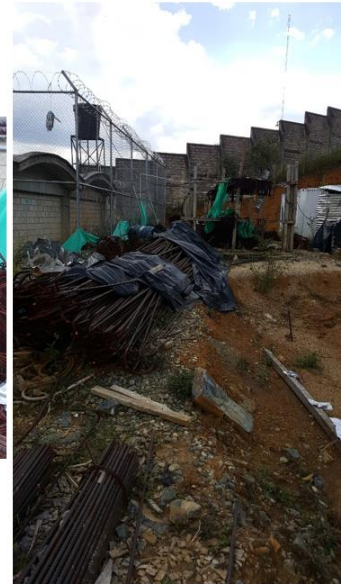
Disposición actual del acero de refuerzo que no está en elementos de concreto fundidos.

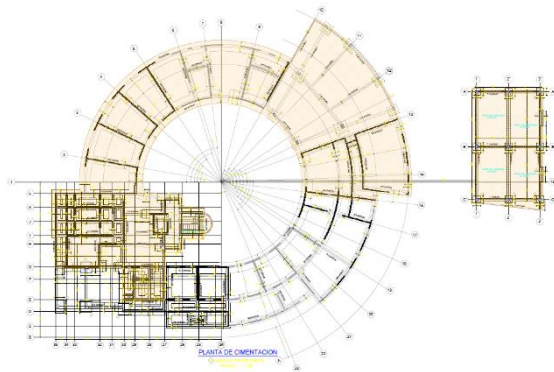
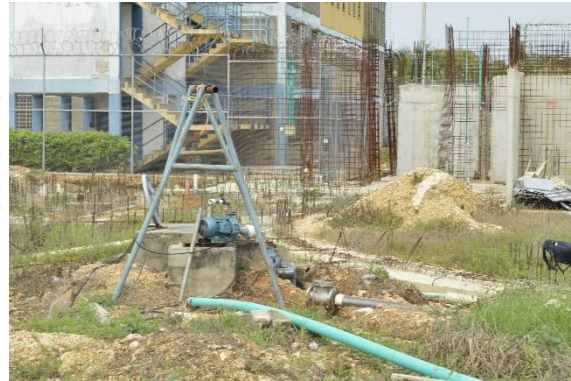
#### **Losa de contrapiso.**

Los espacios demarcados en color naranja, muestran la ejecución de la losa de contrapiso en el proyecto, en el espacio restante se encuentran actividades de cimentación, armado de estructura para cimentación y excavación para cimentación, tal como lo muestra el registro fotográfico.

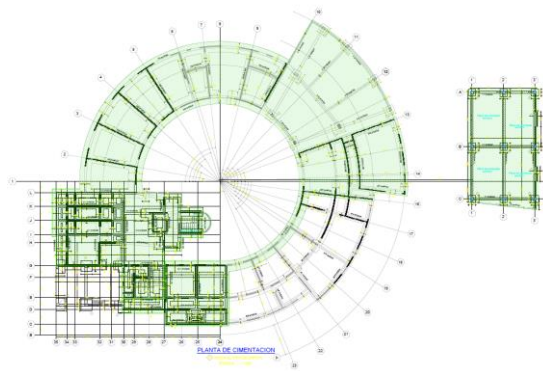
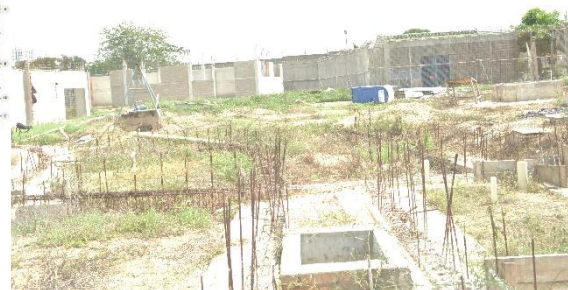
#### **Cimentación.**

Los espacios demarcados en color verde, muestran los avances realizados de cimentación en el proyecto, tal como lo muestra el registro fotográfico.

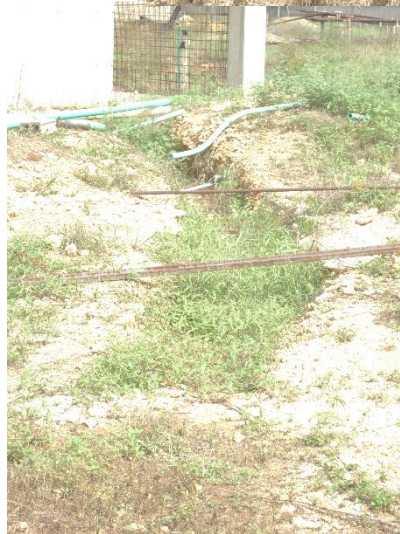
*En la visita realizada se encontró que la excavación ejecutada para cimentación, cuenta con una gran capa vegetal.*

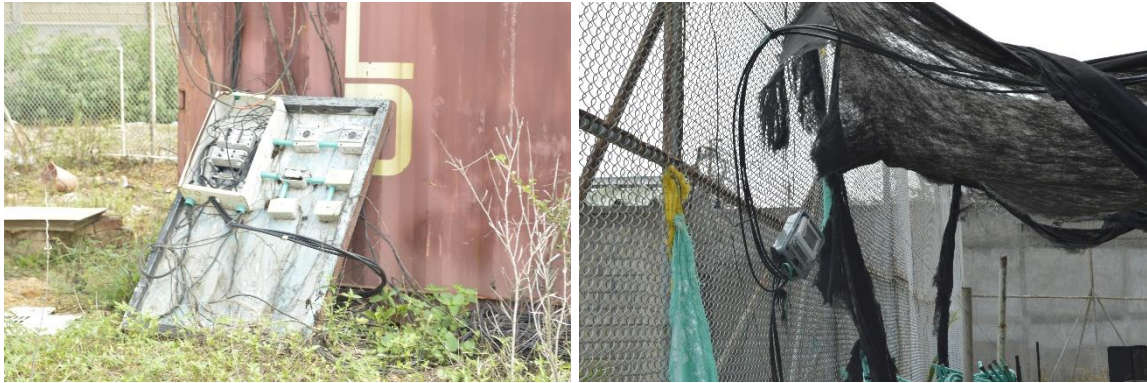
### ***Red eléctrica provisional.***

*La red eléctrica provisional fue encontrada en inapropiadas condiciones, expuesta a la intemperie y envuelta en capa vegetal, como se evidencia en las anteriores imágenes.*

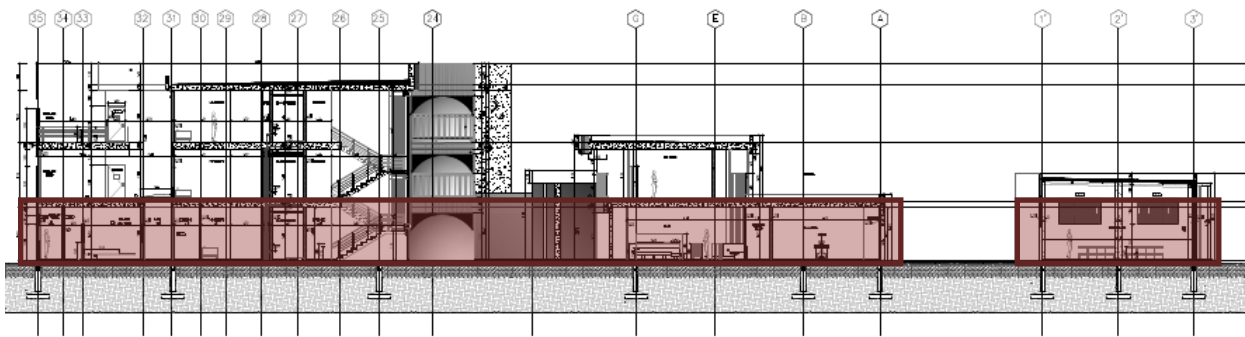
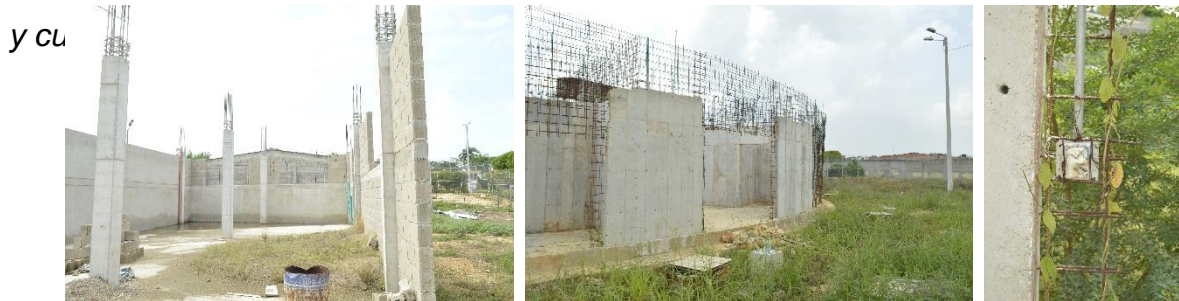
**Muros en concreto.**

*Según informe de la interventoría estos muros en concreto no fueron pagados toda vez que no cumplían con las especificaciones técnicas.*

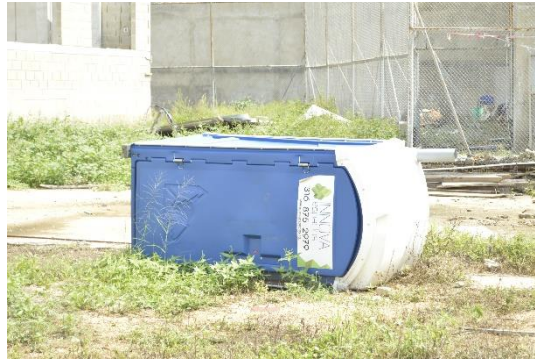
**Campamento.**

*El baño del campamento se encuentra en inapropiadas condiciones.*

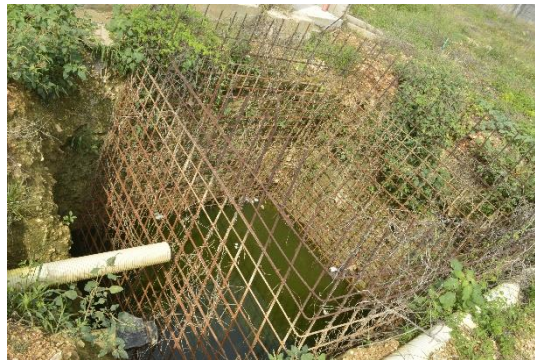
**Pozo.**

*No se identifica la ubicación de este pozo en los planos arquitectónicos e hidráulicos y se evidencia gran nivel de agua que lo cubre y una malla de refuerzo en proceso de oxidación y posible corrosión.*

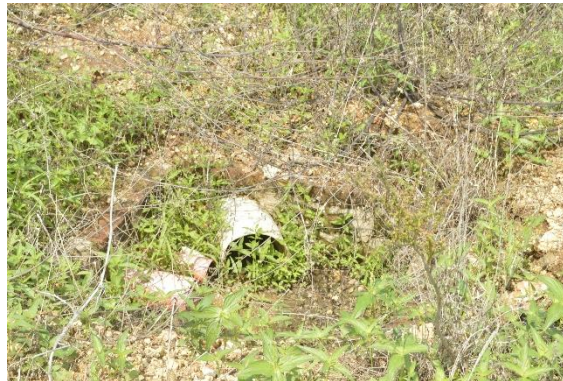
**Cajas de inspección.**

*La caja de Inspección se encuentra afectada por material vegetal en su totalidad, probablemente esta capa vegetal también se encuentre afectando el desagüe de la misma.*

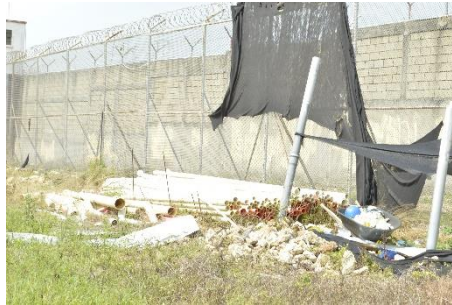
**Material acopiado.**

*Se evidencia material de tubería Hidráulica de desagüe, presión y ventilación, acopiada expuesta a la intemperie, posiblemente se encuentre cristalizada por su condición puede presentar cambios en su forma o textura se debe verificar que mantengan sus condiciones iniciales para la funcionalidad requerida.*

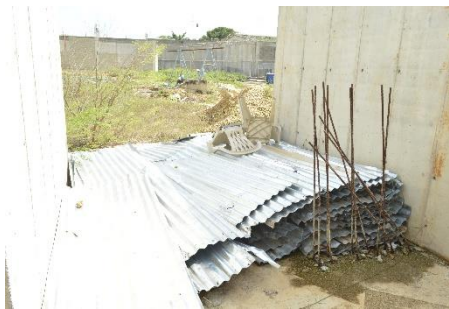
*Se evidenciaron láminas de zinc unas apiladas y expuestas a la intemperie y otras dispersas en toda la construcción por la cantidad encontrada no se puede dar certeza si estaba siendo utilizada para el cerramiento de la construcción.*

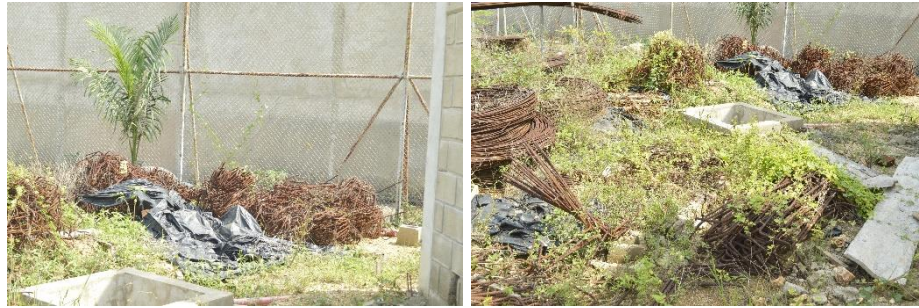
*Se encontró material de refuerzo estructural, acopiado y desprotegido, este material proviene de un proceso industrial del cual resulta un material químicamente inestable al encontrarse a la intemperie este comienza a experimentar el proceso de la corrosión el cual hace que pierda propiedades físicas, químicas y mecánicas.*

*El material mencionado anteriormente, así como otros al encontrarse acopiados y dispersos en toda la obra, genera una preocupación ya que en pasadas ocasiones se han presentado amotinamientos y estos materiales fueron usados como armas.*

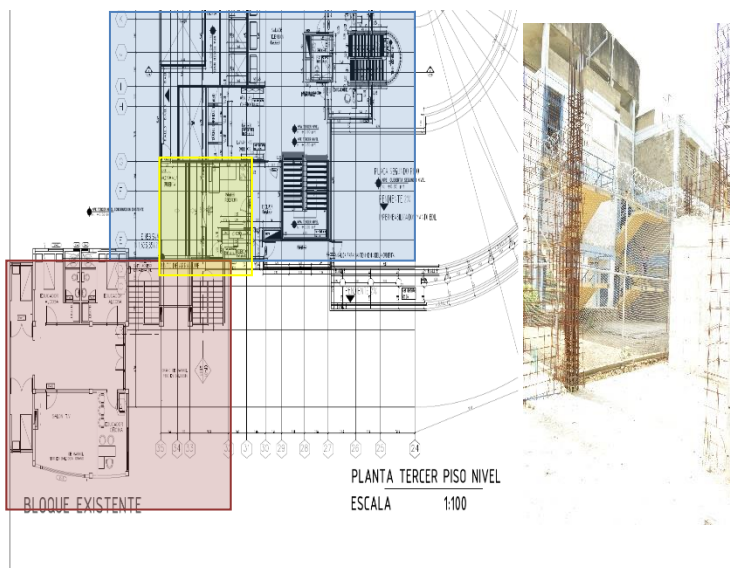
### **Implantación.**

*Se evidencia una inadecuada implantación del proyecto, ya que la edificación existente obstruye con el progreso de la planteada. Como se evidencia en las imágenes.*
